AURORA AMICUZI
DOCENTE: GIANCARLO BUZZANCA
A.A 2024/2025

SUBSURFACE CONDITIONS

BY MARCO TALLINI

BASILICA DI SANTA MARIA DI COLLEMAGGIO

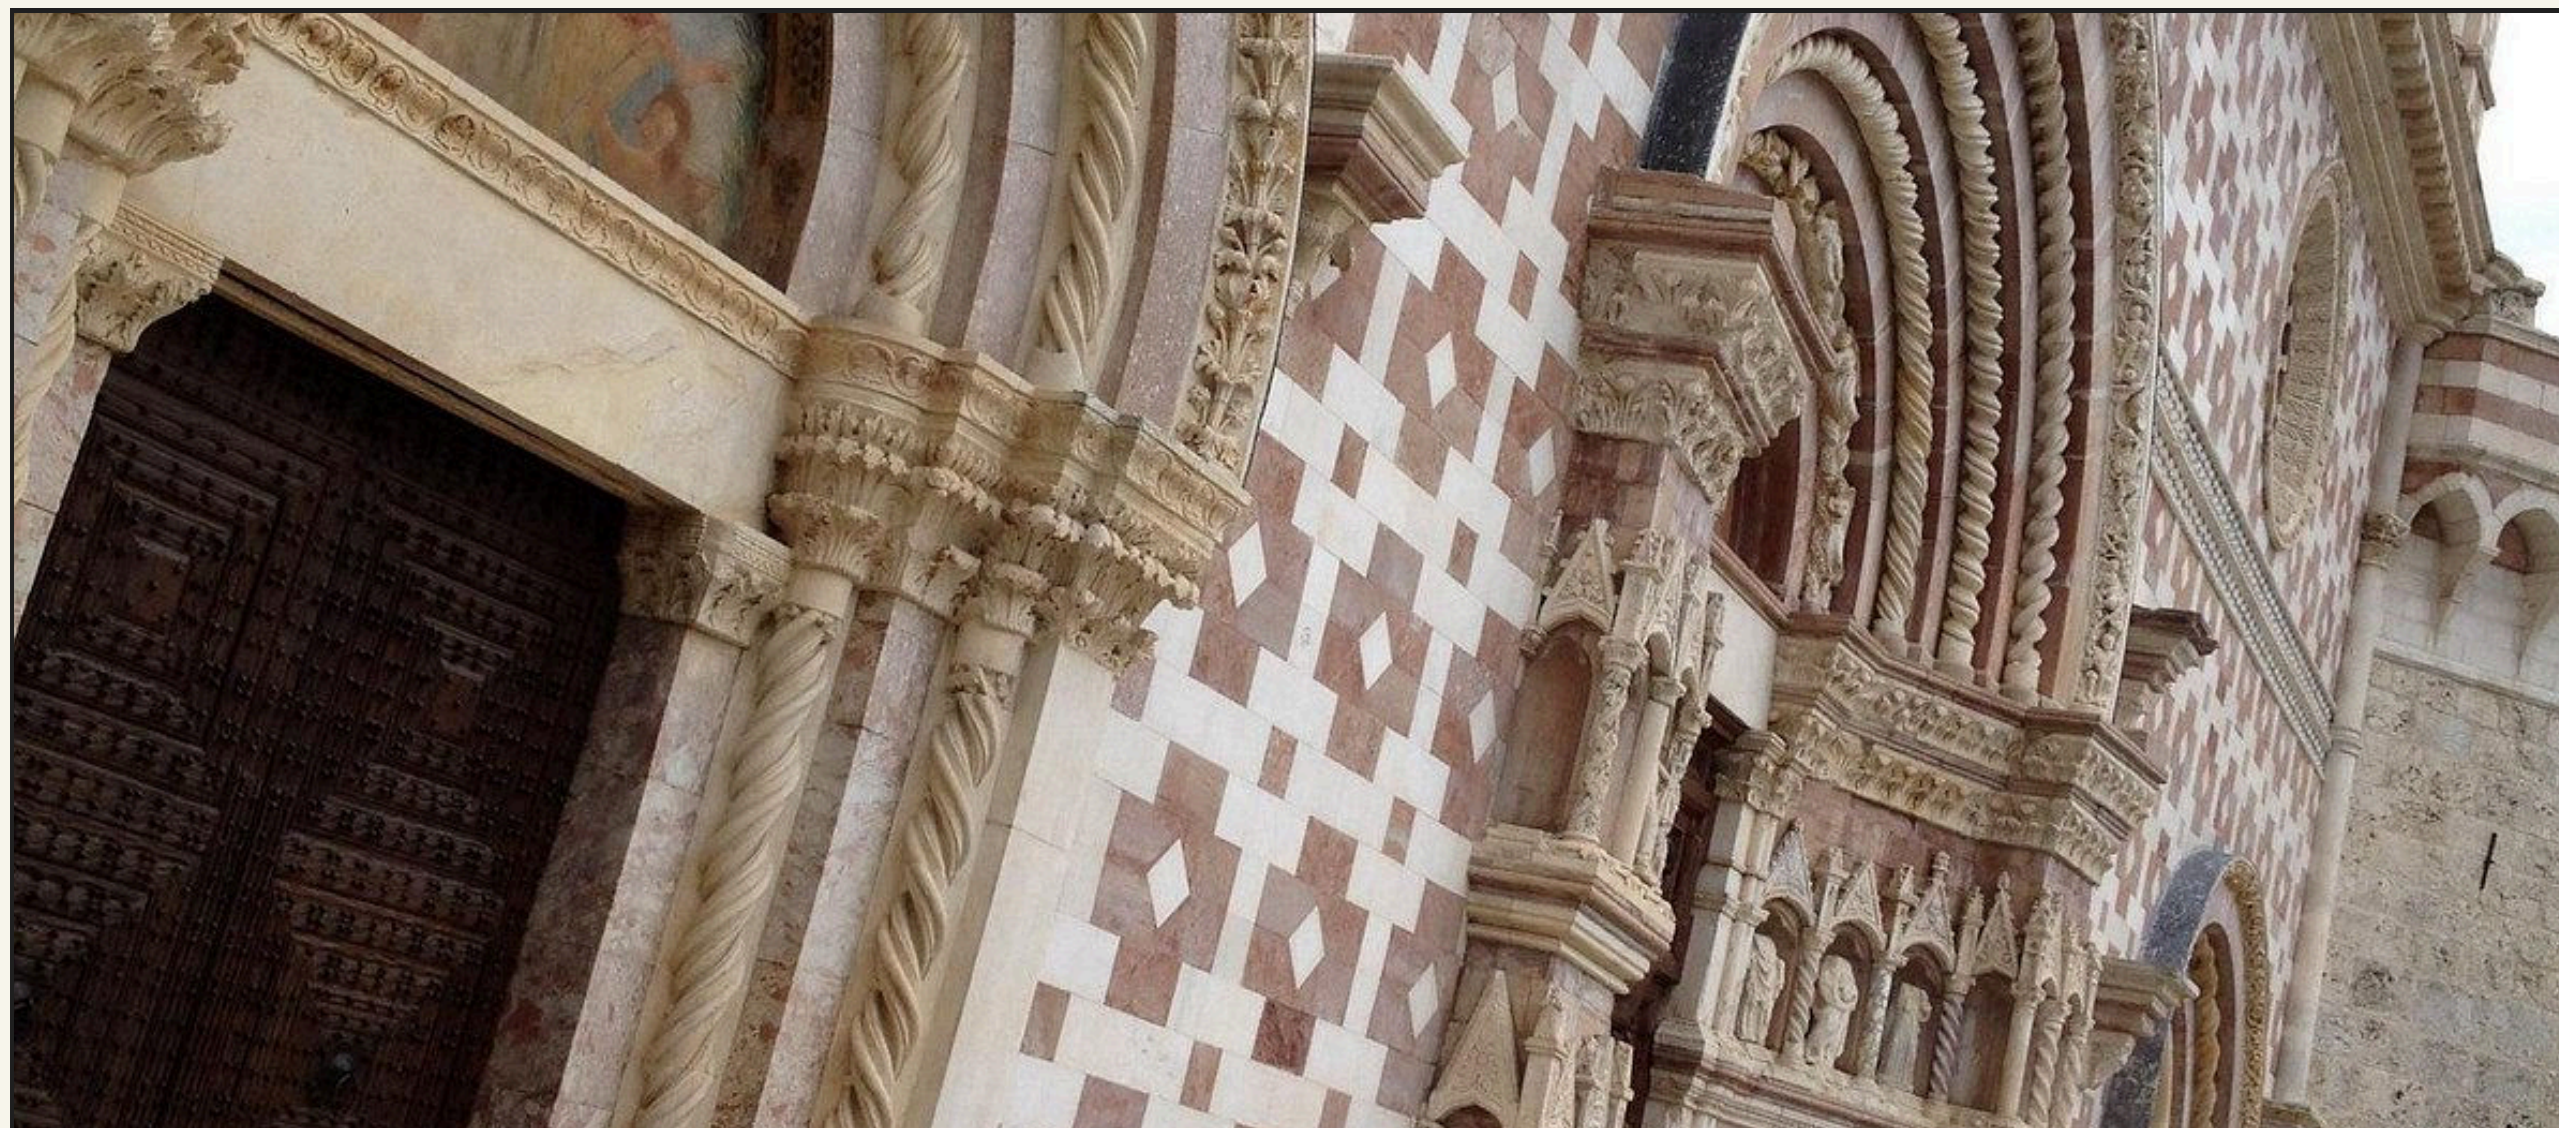
LA FACCIATA DELLA BASILICA DI
COLLEMAGGIO

I CONCI DI CALCARE ROSA E BIANCO CHE FORMANO LA SUA SPLENDEDA FACCIATA SI SONO INCRINATE E DETERIORATE, LASCIANDO L'EDIFICIO VULNERABILE

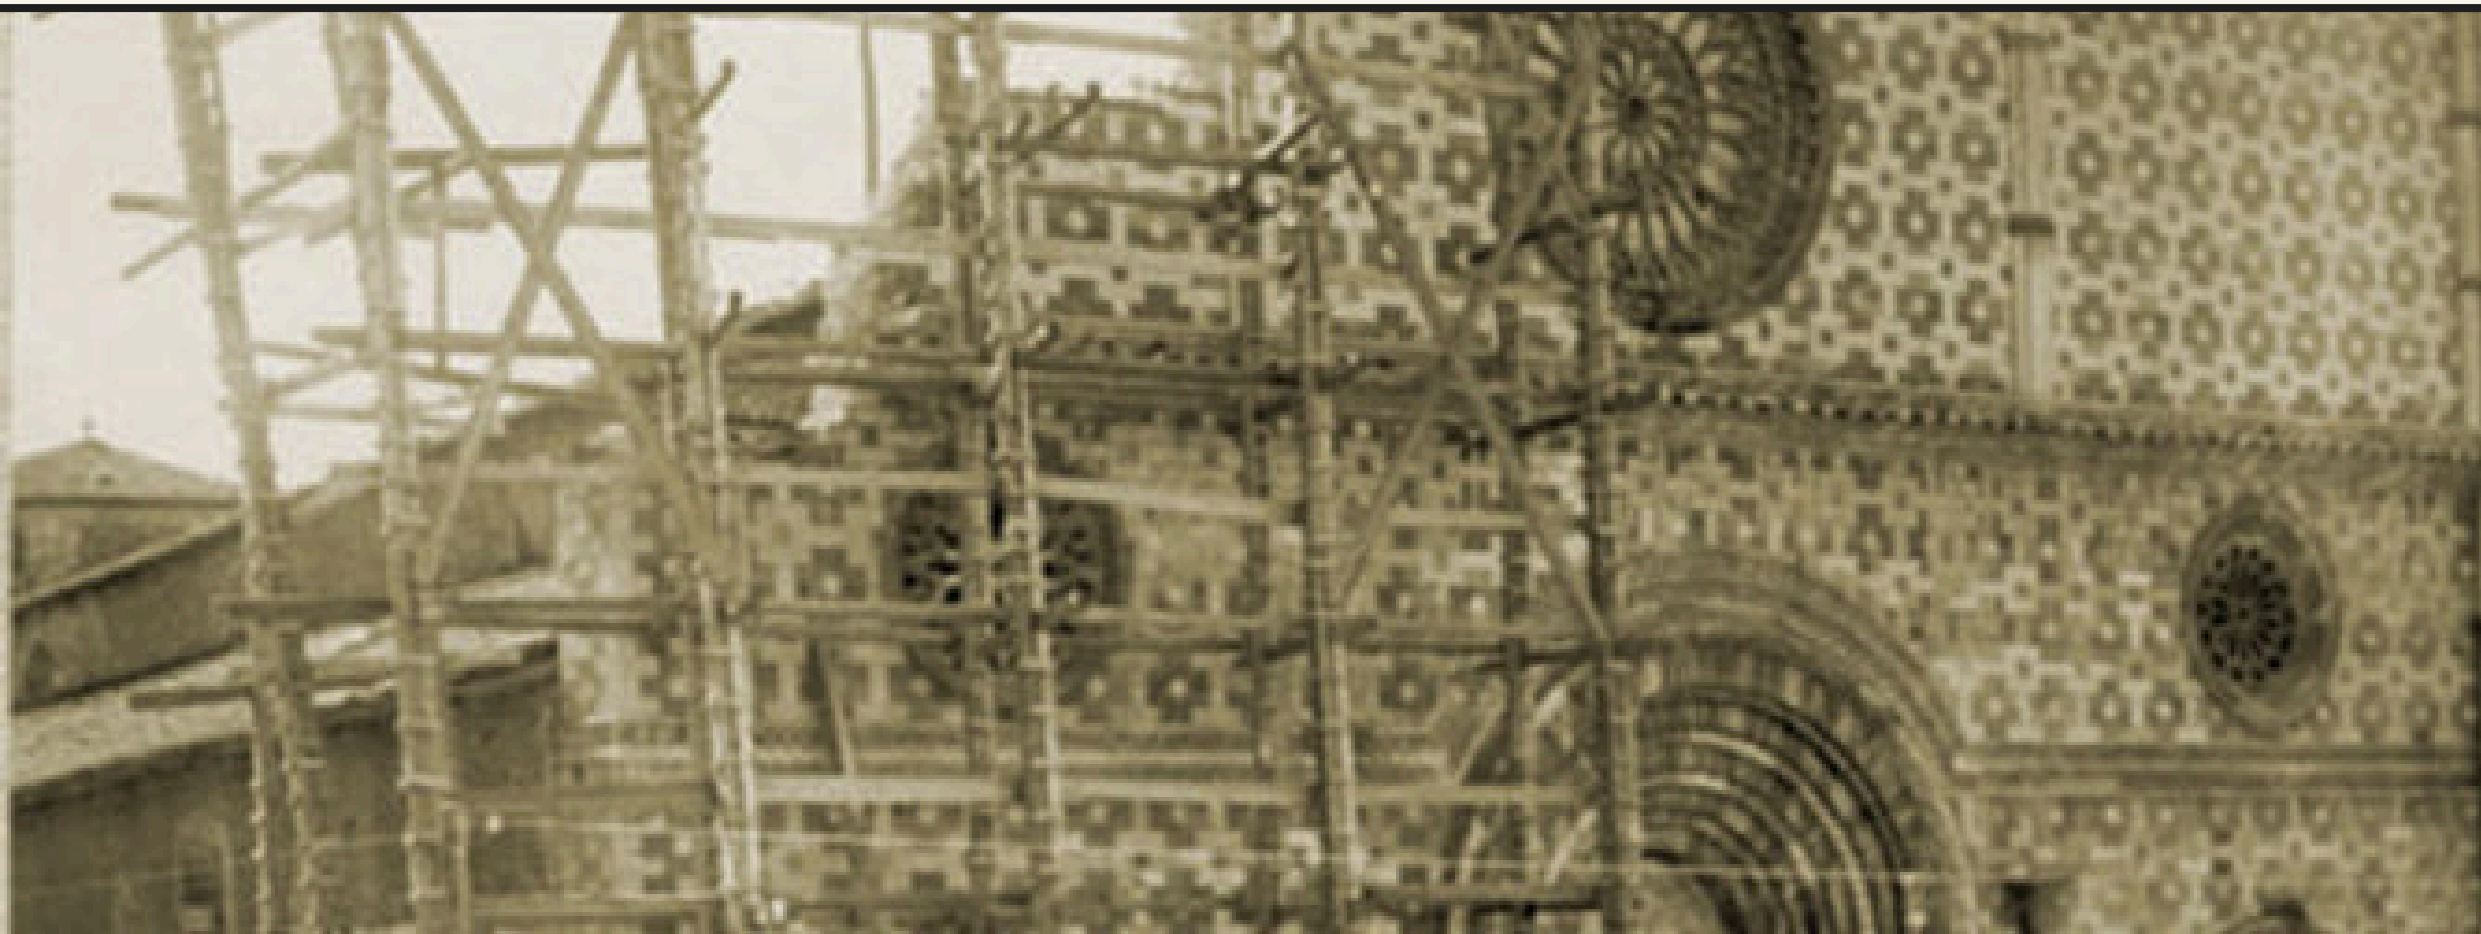
LA BASILICA DOPO IL TERREMOTO

NEL CORSO DEI SECOLI, LA CHIESA È STATA OGGETTO DI DIVERSE CAMPAGNE EDILIZIE CHE HANNO COMPORTATO MIGLIORIE ESTETICHE E RIPARAZIONI STRUTTURALI AI DANNI CAUSATI DAI RICORRENTI TERREMOTI. DOPO IL TERREMOTO DEL 1915, IL LATO SUPERIORE SINISTRO DELLA FACCIATA È STATO RICOSTRUITO CON UNA REPLICA ACCURATA DEI TRACCIATI BUGNATE ORIGINALI.

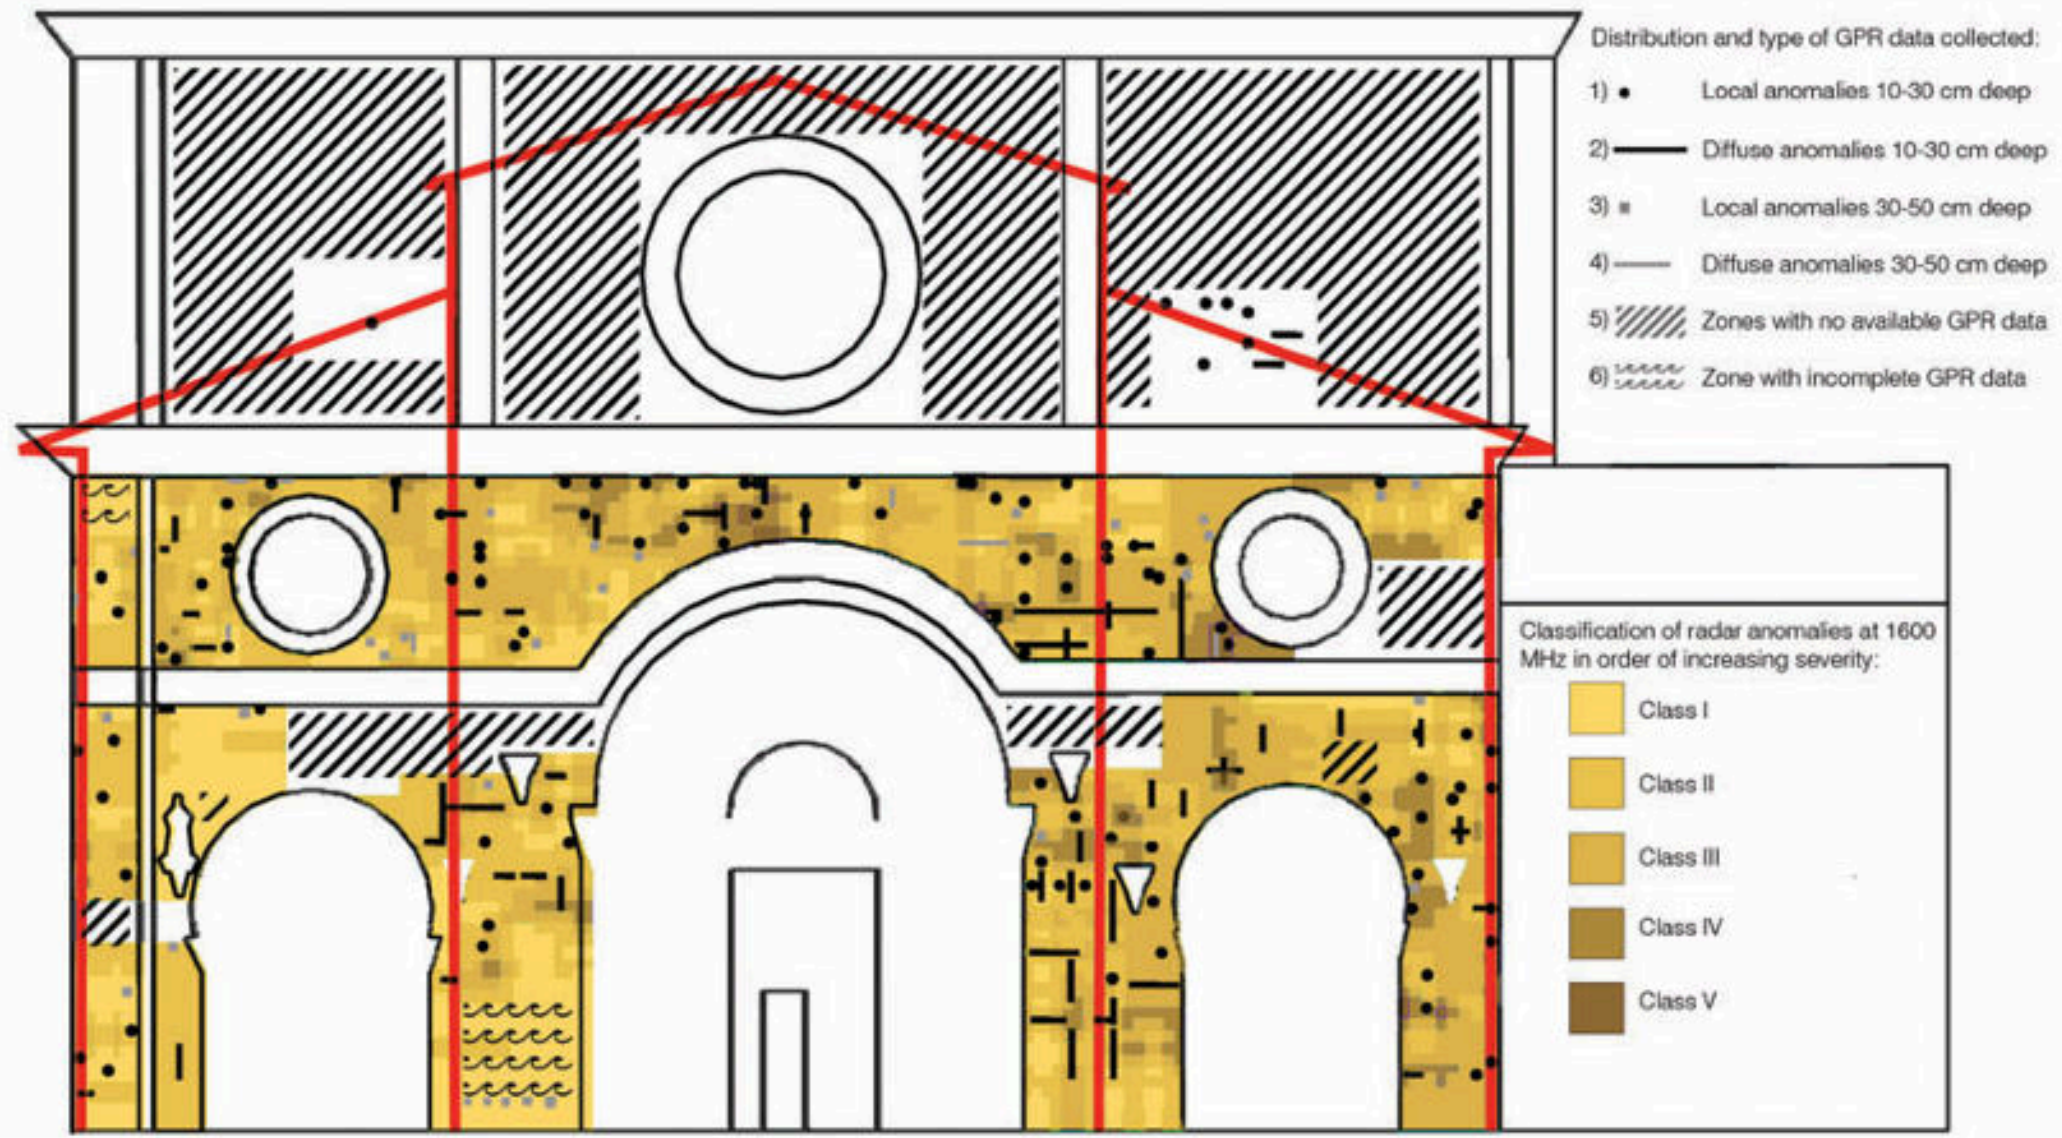
**DIAGRAMMA DELLA BASILICA,
CHE MOSTRA LE ANOMALIE
RADAR (1600 MHZ) DOPO IL
FILTRAGGIO E LA
RASTERIZZAZIONE. I COLORI
MOSTRANO ANOMALIE
CLASSIFICATE IN BASE
ALL'AUMENTO DELLA GRAVITÀ**

Injection (partly armored) per m²
