SISTEMI INFORMATIVI GRAFICI PER LA CURA E IL MONITORAGGIO DEI MONUMENTI

Relazione su un esemplare sistema di acquisizione, visualizzazione e
analisi dati utilizzato per la documentazione di dipinti murali medievali

Rolf-Jurgen Grote, Jurgen Heckes e Annette Hornschuch

Studentessa: **Elisa De Martiis**

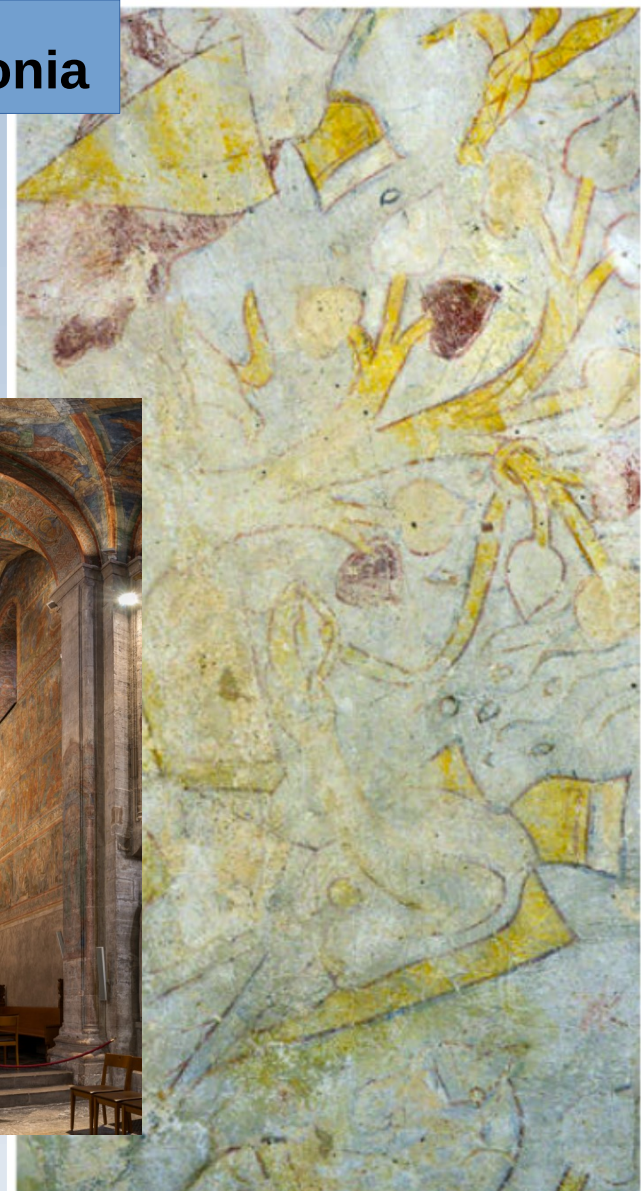
The screenshot shows a web application window titled "Gebäude-Details". The main heading is "034-0862-002-01: Apen, Ev. Kirche St. Nikolai". Below this, there is a table of metadata:

Objektkennzahl	034-0862-002-01
NDK - Kennziffer	451001.00016
Gebäudetyp	Ev. Kirche St. Nikolai
Straße	
Ort	26689 Apen
Landkreis	Ammerland
Situation	freistehend, inmitten des Friedhofes, am suedl. Ortsrand
Nutzung	Gemeindegottesdienste

To the right of this table is a photograph of a brick church building with a red roof and a gable end. Below the photo, the "Bildnummer" is "A_9501_02(i)".

Below the metadata table is a section titled "Baugeschichte" with the following text:

"Fruehgotische Saalkirche aus Backstein auf Granitsockel, das Langhaus nach M. 13. Jh., der leicht eingezogene, rechteckige Chor um 1300. Im N ein reich profiliertes, rundbogiges Portal, das rundbogige Portal im S vermauert. Die Langhauswand oberhalb eines Zackenfrieses erhoehet, wohl in Zusammenhang mit der Einwoelbung des Schiffes E. 13. Jh. - Nordwestl. der Kirche dreigeschossiger Glockenturm mit rundbogigem Durchgang und Inschriftkartusche der Zeit um 1700, das darin genannte Baudatum 1197 sicher falsch, der Turm angeblich auf einem Ziegel hoch oben dat. 1474. Im Tordurchgang barocke Grabsteine. Das Innere durch breite Gurte in 3 Joche gegliedert."

At the bottom of the window is a navigation bar with several buttons: "Gebäude-Übersicht", "Malereien", "Baugeschichte", "Bautechnik", "Monitoring", "Ansprechpartner", "Literatur", and "Hauptmenue".

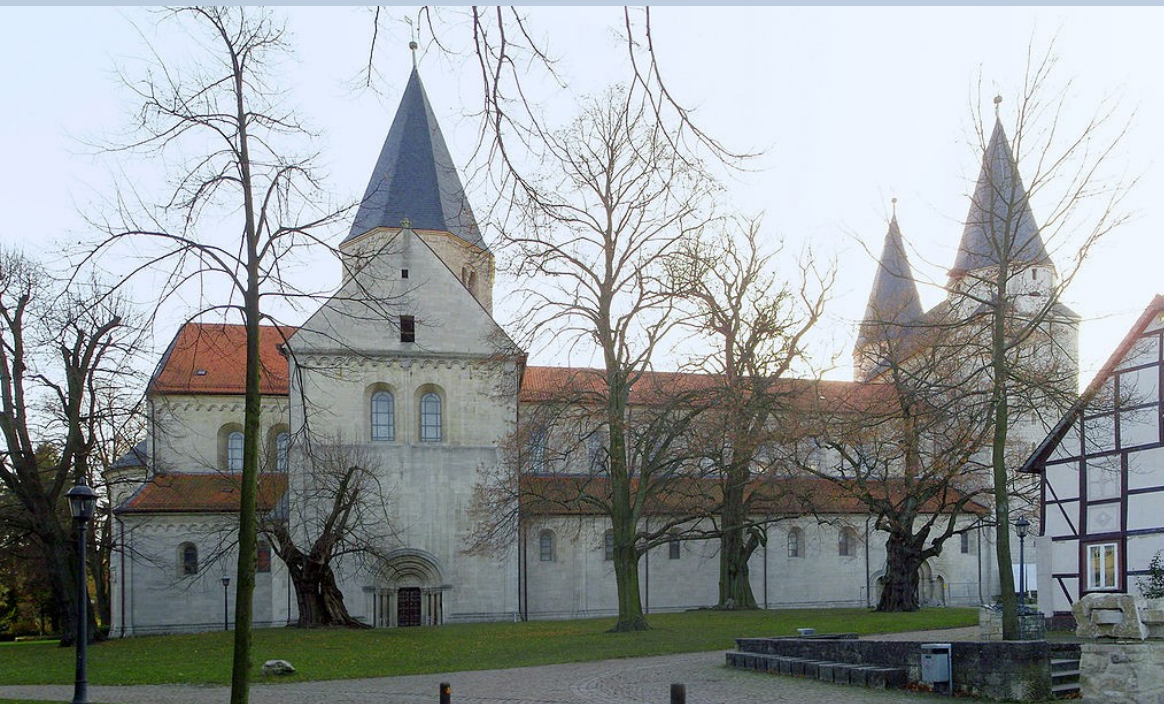
Chiesa collegiata di Konigsutter

Nel corso dello studio, le le applicazioni pratiche sono state sperimentate in due edifici:

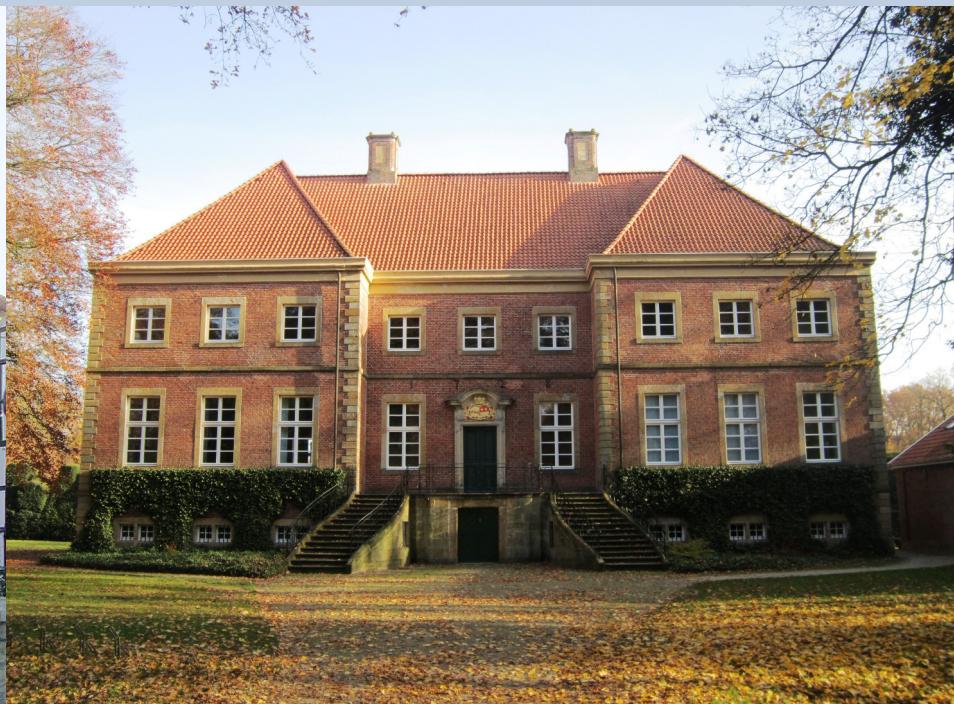
Maniero di Altenkamp

Negli studi svolti su **Villa Altenkamp**, l'accento principale è stato posto sull'uso dell'elaborazione dei dati visivi utilizzando *rilievi multispettrali* e *tecniche di analisi*.

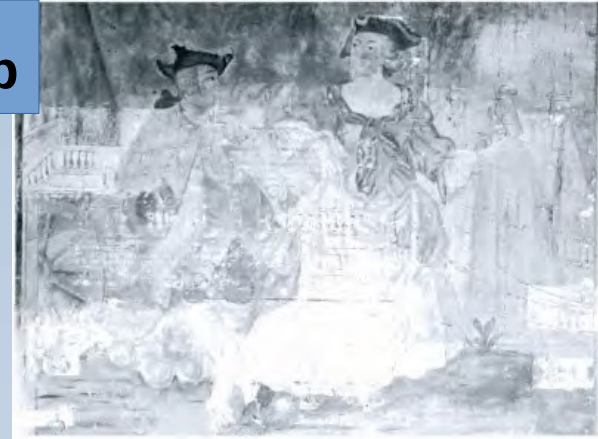
Vantaggio:

Affidabilità nella registrazione del colore: si possono escludere quasi totalmente effetti di miscelazione cromatica incontrollata

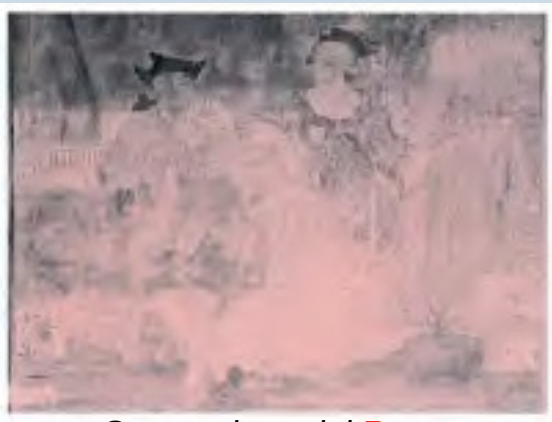
Separazione del **Rosso**

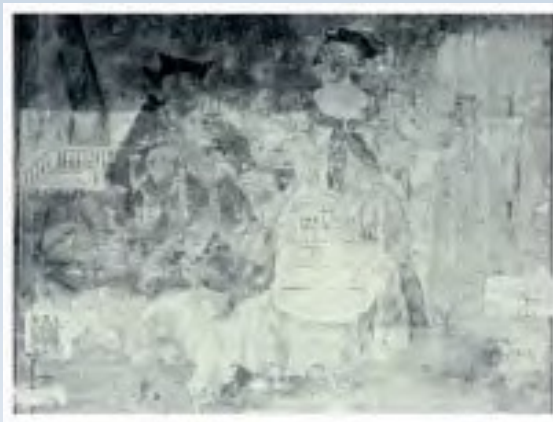
Separazione del **Verde**

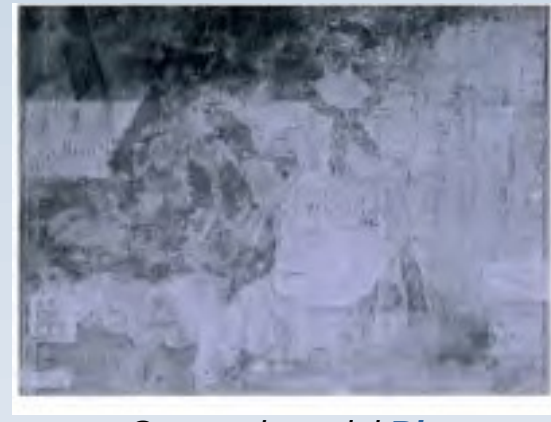
Separazione del **Blu**

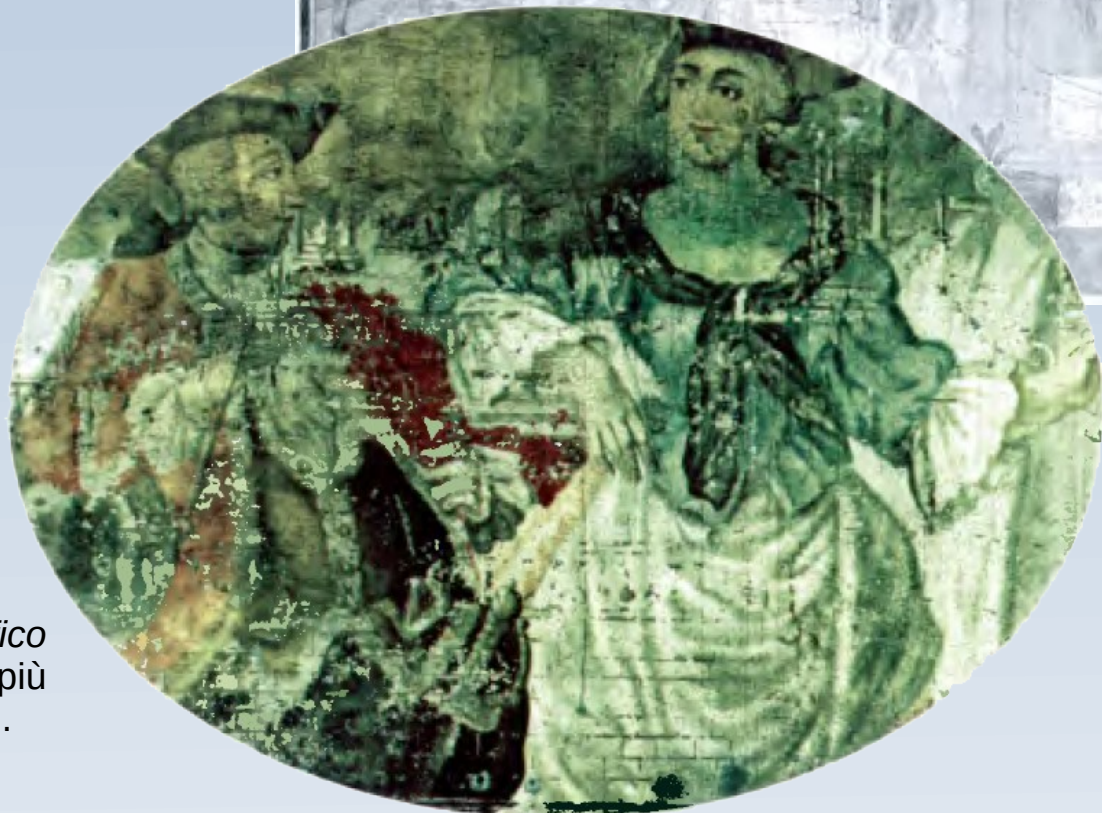
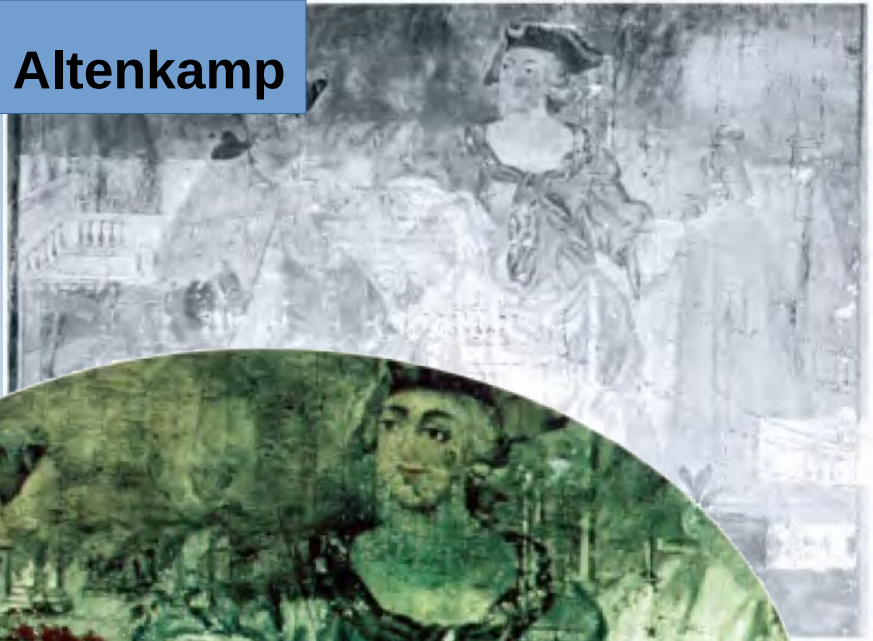
In alcune aree con tipici pattern di degrado, sono stati usati **canali intermedi** nelle aree dello spettro:

- visibili: [ciano e arancione](#)
- adiacenti non visibili: [ultravioletto e infrarosso](#)

Una più ampia differenziazione delle proprietà spettrali del dipinto.

È possibile identificare differenze spettrali estremamente piccole, che altrimenti apparirebbero dello stesso colore.

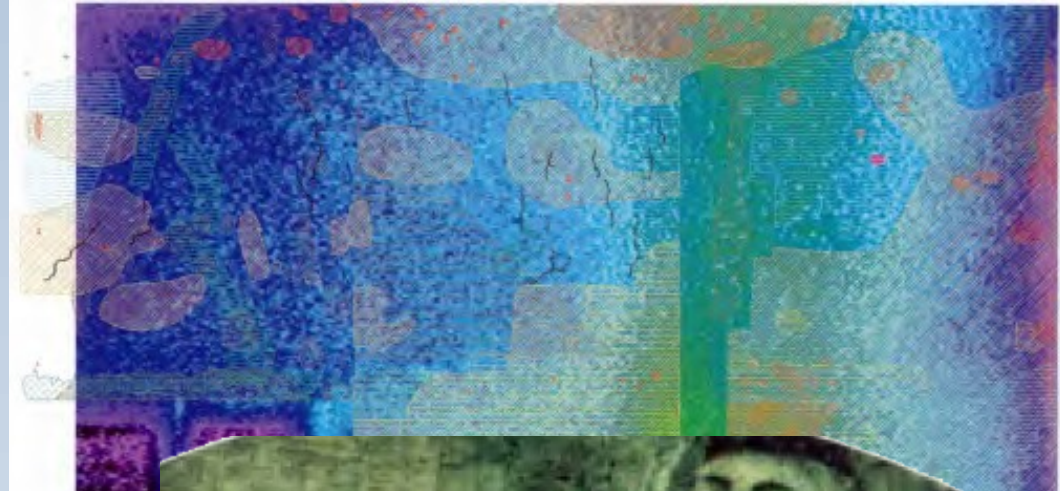
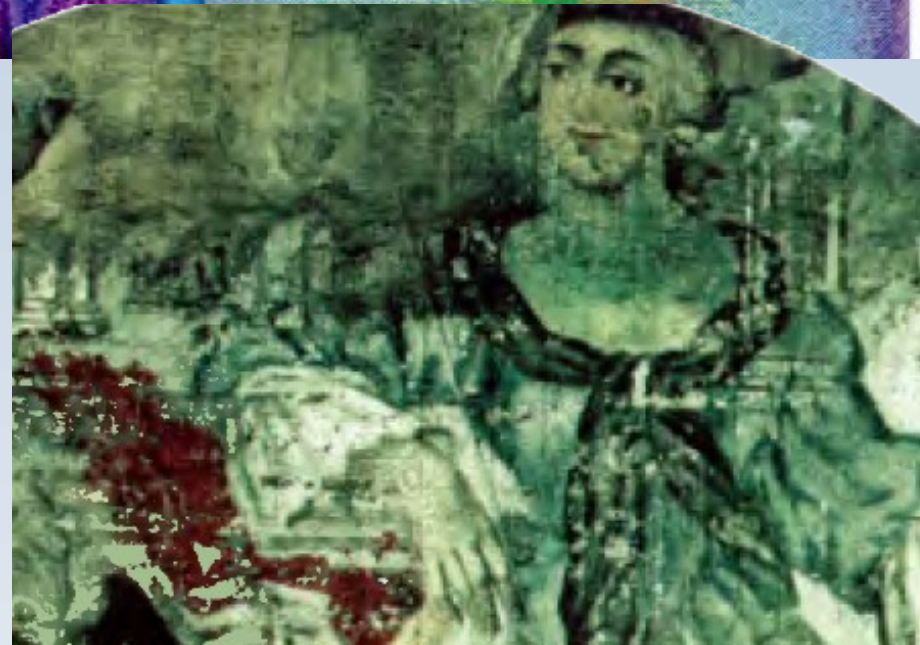
È stato fatto un tentativo di riconoscimento di un tipico dipinto danneggiato mediante l'**analisi automatica dell'immagine**.

Le immagini vanno interpretate come una matrice di minuscoli elementi del dipinto (*pixel*): ognuno mostra una specifica riflettanza dovuta alle diverse proprietà fisiche.

Misurando la riflettanza di ogni porzione, è possibile memorizzare diverse caratteristiche per ciascun pixel e attribuirle a un punto.

Per arrivare a una mappatura automatica dei danni, occorre definire le "chiavi di interpretazione" e la loro definizione matematica.
