# Recording Documentation, and Information Management for the Conservation of Heritage Places

# CONDITION SURVEY

# ST. VITUS CATHEDRAL, PRAGUE

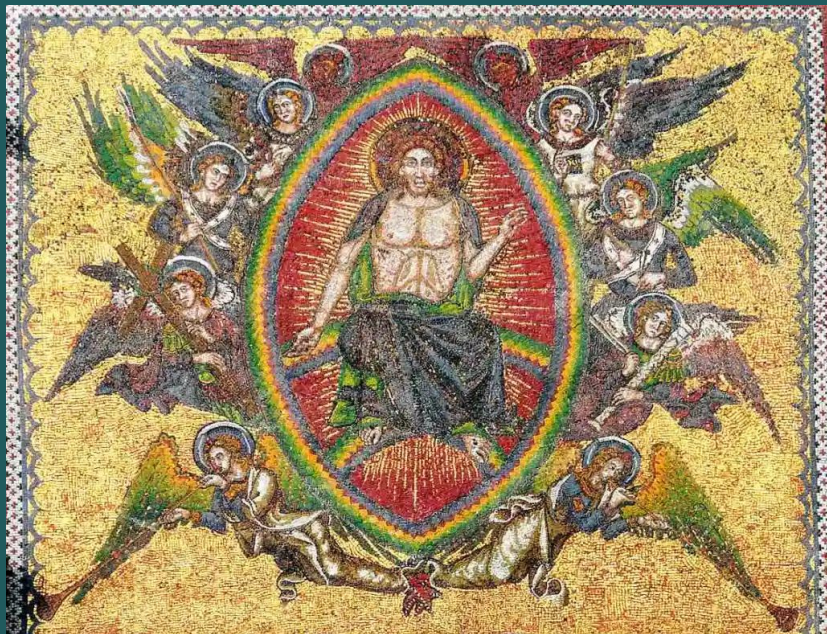
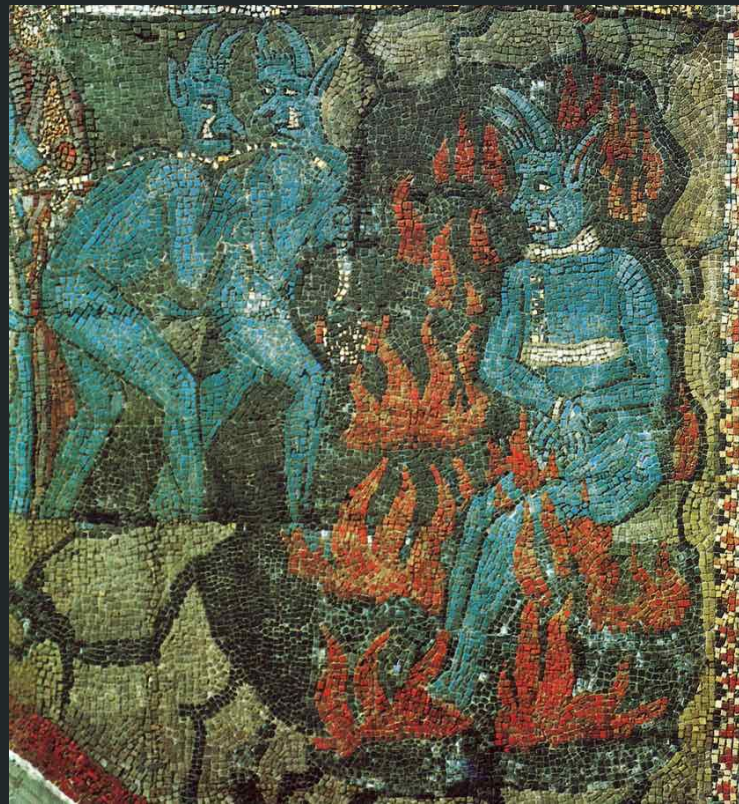
La **patina grigia** che rivestiva queste scene e che non le rendeva visibili, era causata dalla **corrosione** dei piccoli **pezzi di vetro**, o **tessere**, che compongono il mosaico. La corrosione è avvenuta attraverso l'interazione dell'**acqua piovana** con le impurità di **potassio** e **calcio** del vetro di epoca medievale.

→ Quando vengono esposti all'acqua, questi minerali sono soggetti alla **lisciviazione**, formando **sali alcalini** che reagiscono con l'**anidride carbonica** e l'**anidride solforosa**, cristallizzandosi sulla superficie.

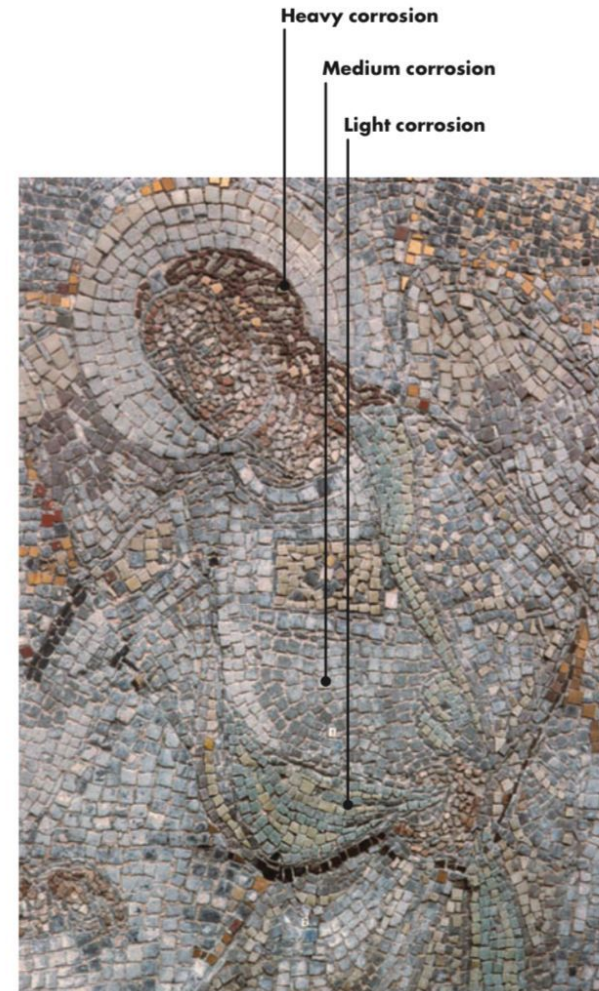
Detail of a figure in the mosaic prior to cleaning, showing levels of corrosion. Photo: Dusan Stulik.

Il mosaico è stato pulito utilizzando **aria compressa** e **particelle di vetro microscopiche** che erano più dure della crosta ma più morbide delle tessere. Dopo la pulizia, la superficie è stata coperta con un **solvente** per rimuovere eventuali residui rimanenti.

Ogni tessera è stata trattata con un **rivestimento protettivo** complesso e costituito da diversi strati. Lo **strato esterno** deve essere sostituito ogni **5 anni**, mentre lo **strato interno** è più durevole e si prevede che duri almeno **25 anni**. Questo rivestimento proteggerà il mosaico dagli agenti esterni consentendogli di rimanere visibile. Il mosaico viene ispezionato annualmente e fotografato sistematicamente in dettaglio per determinare se il rivestimento funziona ancora.

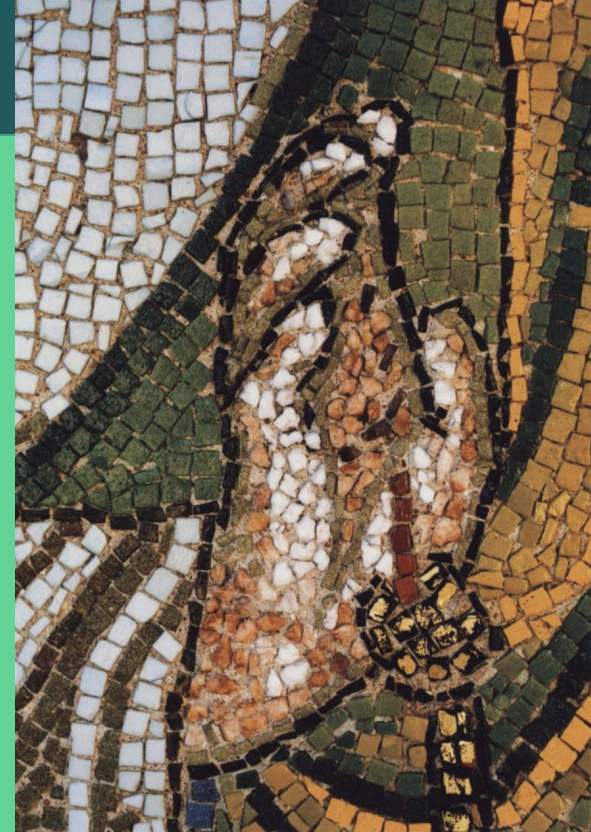
Le immagini dovevano essere **prive di distorsioni**. La distorsione è causata dalla curvatura della lente, dalla pellicola e dalla posizione della fotocamera rispetto al soggetto. Con misurazioni accurate del mosaico e la conoscenza della geometria della fotocamera e della lente, qualsiasi distorsione può essere rimossa tramite elaborazione al computer.

Una volta stabilite le **coordinate tridimensionali** delle tessere, queste sono state misurate con una stazione totale Wild T2000/ Distomat DI 1600. Utilizzando le misurazioni target e il programma per computer **PhoTopoL**, le immagini digitali sono state adattate alle dimensioni effettive del mosaico.

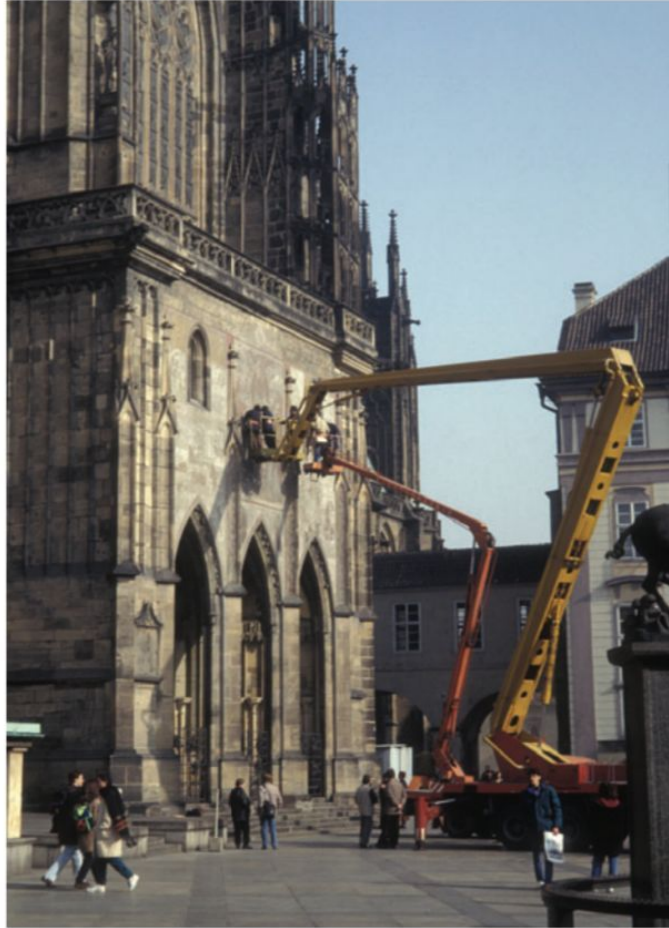
Conservators at St. Vitus Cathedral inspecting the mosaic, recording conditions on transparencies overlaid on rectified photographs of the facade. Photo: Dusan Stulik.

Sono state inoltre stampate delle  **trasparenze A4** con una griglia corrispondente per allinearle correttamente con l'immagine del mosaico e così, i restauratori hanno potuto lavorare sull'impalcatura per registrare manualmente le caratteristiche importanti. Infine, queste informazioni raccolte sono state scansionate e reimportate nel modello al computer.

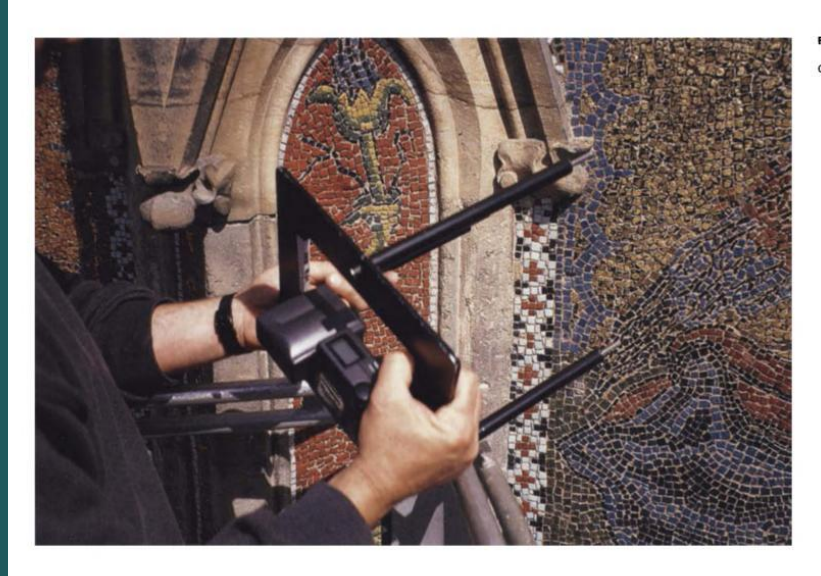
Le trasparenze sono state scansionate come **bitmap** (o **grafica raster**), che sono il modo in cui i computer e i programmi come **Adobe Photoshop** registrano e visualizzano le immagini grafiche. L'immagine al computer è composta da milioni di singoli **punti** (o **pixel**) colorati e il numero di questi punti determina la **risoluzione** di un'immagine. A causa della difficoltà di lettura, i dati scansionati dovevano essere convertiti in una forma diversa, ossia un'**immagine grafica vettoriale**.
