Stereofotogrammetria

- Accademia di Belle Arti Aquila
 - Davide Giammarino
- Docente: Giancarlo Buzzanca
- Anno Accademico: 2024-2025

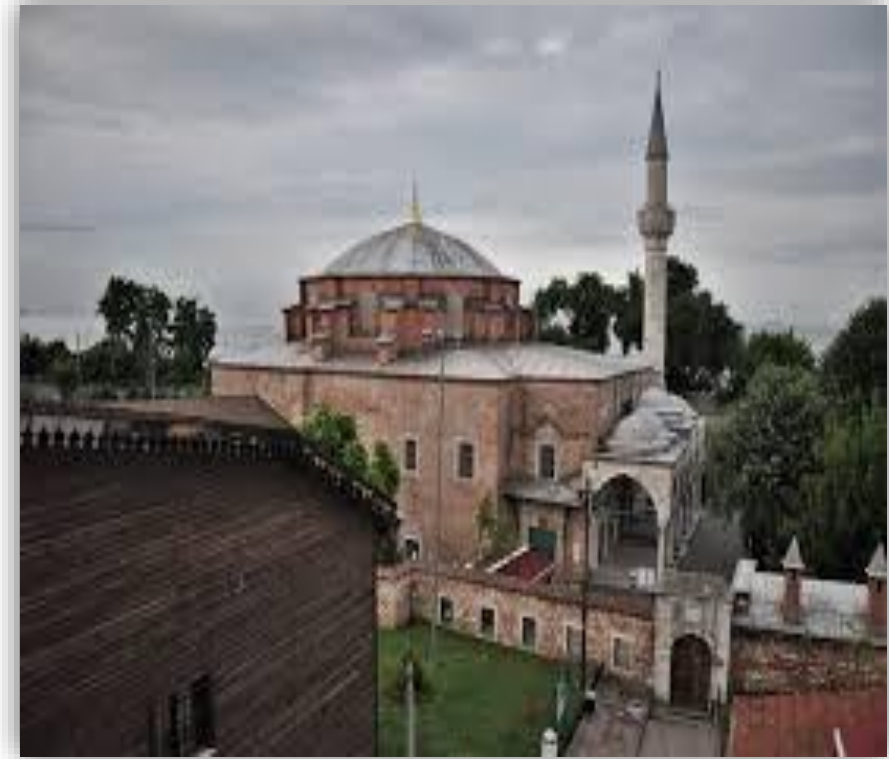
La documentazione di Küçük Ayasofya è stata realizzata in tre fasi, da tre o quattro esperti, un tecnico e due studenti qualificati. Per prima cosa, nel 1994, è stata documentata accuratamente la geometria della cupola. Sono stati posizionati dei bersagli sui pilastri e sulle pareti della galleria. Nel corso di due giorni, sono state scattate quaranta stereografie della cupola utilizzando una fotocamera metrica universale grandangolare. Questo modello è stato scelto per l'altezza della cupola. Inoltre, sono stati misurati i punti di controllo con uno strumento che calcola gli angoli verticali e orizzontali. Le fotografie sono state prodotte da lastre di vetro ed elaborate in laboratorio. È stata quindi generata una mappa di contorno utilizzando uno stereoplotter.

Uno stereoplotter proietta otticamente un'immagine 3D delle coppie di stereografie. Da questa immagine, vengono tracciate le linee di contorno, fornendo così un modello topografico accurato da cui estrarre le misurazioni. Il modello è stato creato in due settimane e digitalizzato manualmente in dieci giorni. Nel 1995 è iniziata la seconda fase. Le deformazioni nella struttura sono state documentate stabilendo una rete di deformazione composta da due sottoreti. All'interno dell'edificio, sono stati impostati più di quattrocento punti di controllo nelle potenziali zone di deformazione. La seconda sottorete è stata stabilita all'esterno dell'edificio utilizzando i punti di riferimento del Global Positioning System (GPS) iscritti nel World Geodetic System 1984. Il movimento dei siti monitorati è relativo ai siti di riferimento. Il lavoro sul campo è stato eseguito in cinque giorni ed elaborato in dieci giorni. La deformazione della cupola e degli elementi strutturali, come pilastri e colonne, è stata calcolata in base ai dati raccolti.

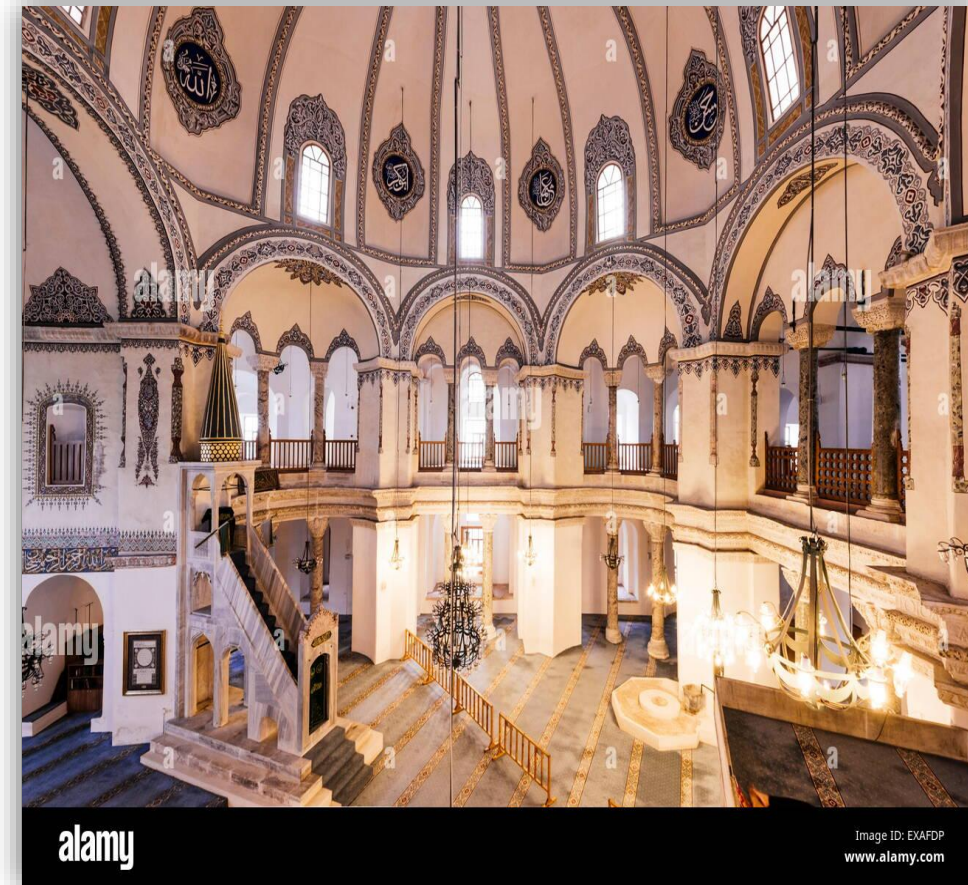
Infine, nel 1998, è stata completata la terza fase, che consisteva nel monitoraggio dello stato dell'interno e dell'esterno dell'edificio con la fotogrammetria digitale. È stata utilizzata una macchina fotografica digitale metrica che corregge la distorsione della pellicola, in combinazione con diversi tipi di obiettivi grandangolari per coprire un ampio angolo del sito. E' stato utilizzato anche un teleobiettivo che appiattisce l'immagine, specificamente per esaminare le crepe. Sono state scattate più di mille stereografie in cinque giorni. Le fotografie sono state elaborate e tracciate utilizzando un software che ha restituito automaticamente le stereografie in un modello 3D estraendo direttamente le coordinate 3D in base ai punti di controllo. I dati delle nuvole di punti sono stati quindi trasferiti in un disegno lineare che poteva essere elaborato da qualsiasi software CAD. Le stereofotografie sono state inoltre confrontate con le immagini scattate durante il rilievo del 1979. L'indagine del 1995 ha rivelato un'ampia fuori piombo verticale dei pilastri in direzione sud-est, nonché un'inclinazione orizzontale della base della cupola. Il carico della cupola potrebbe spiegare tale deviazione.

Tuttavia, in base al modello generato nel 1994, la geometria insolita della cupola era piuttosto evidente, con le sue superfici cilindriche ed ellittiche e paraboliche alternate. Sulla base di questo progetto, era chiaro che le volte a crociera alleviavano il carico della cupola a quasi la metà di quello di una cupola emisferica. Pertanto, la cupola non era responsabile delle deformazioni nell'edificio. Dall'indagine del 1995, è stato determinato che la struttura era influenzata dall'assettamento della rotazione delle fondamenta e degli elementi di supporto. Ciò è stato osservato anche nella differenza di inclinazione della cupola tra le direzioni nord-sud ed est-ovest. La propagazione delle crepe è stata valutata confrontando le indagini del 1979 e del 1998. La crepa principale sulla volta a nord-est della cupola non era cambiata, mentre la crepa sul lato sud-est si era estesa. Il rilievo della moschea Küçük Ayasofya è stato uno sforzo collaborativo pionieristico per preservare il patrimonio culturale turco. L'esperienza e la tecnologia disponibili per le diverse componenti del rilievo hanno fornito risultati eccellenti.
